城市道路塌陷探测及 塌陷云管理平台

主讲人：王建伟

2020年4月17日20:00

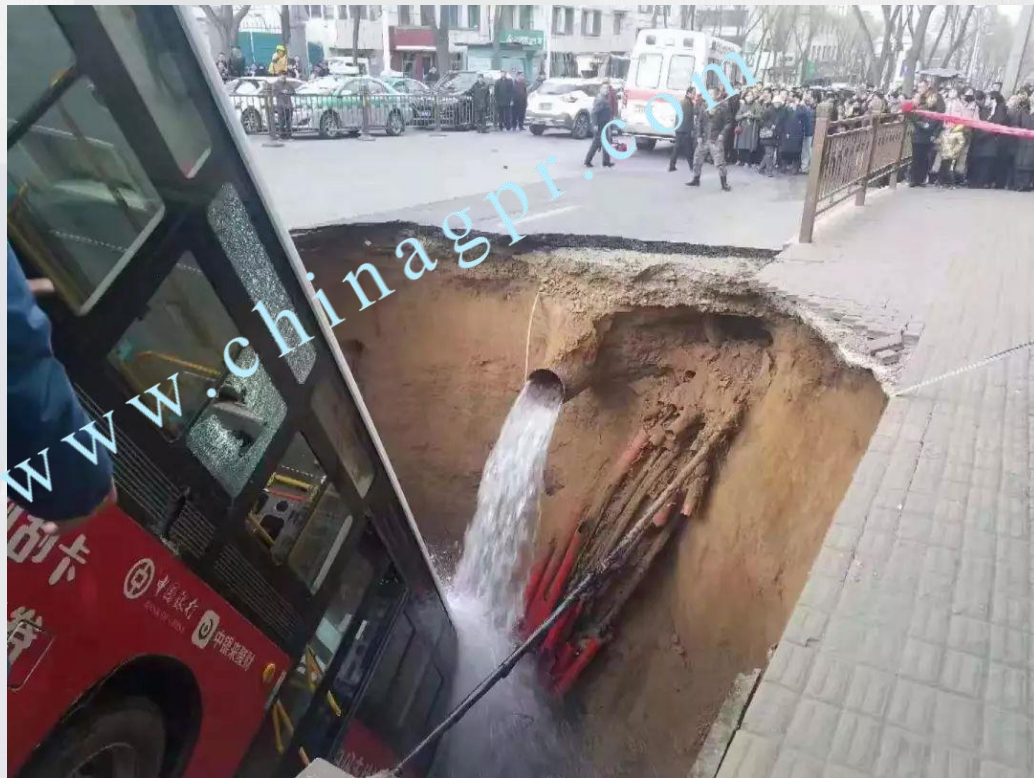
2020年1月13日17时36分许，青海省西宁市南大街长城医院门前发生路面坍塌，一辆由南向北行驶的17路公交车（青A60015）陷入其中。

事故共造成9人死亡，1人失踪，16人受伤。造成重大安全事故，社会反响极大。

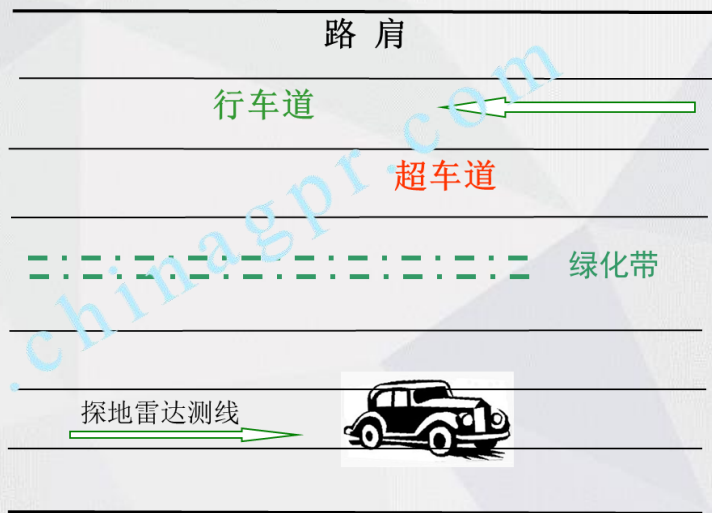
电磁波球面波的收发特性使单条测线区域检测成为可能。

探地雷达城市道路检测中，测线通常要求延车道方向布置。

从探地雷达的工作原理收发方式可知，电磁波的收发以椭球型（近似球形）面波方式探测，探测角度 $\geq 60^\circ$ ，有一定覆盖范围，根据规范要求以及项目经验，中高频天线道路检测，测线间隔建议1m左右。

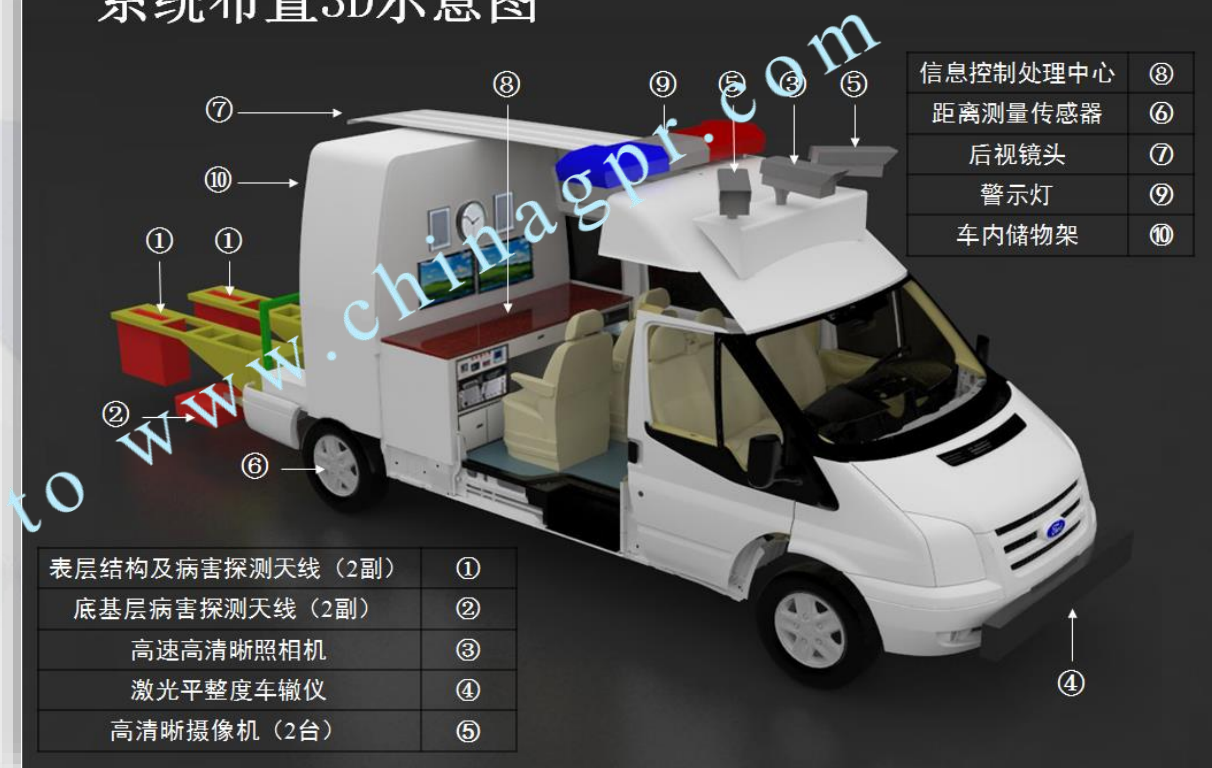
系统布置3D示意图

通过配置摄像系统，记录检测过程中的路况变化，并在后期发现异常时复现现场。

通过采用高精度距离测量传感器（DMI）和GPS完成数据均匀采集和异常定位。

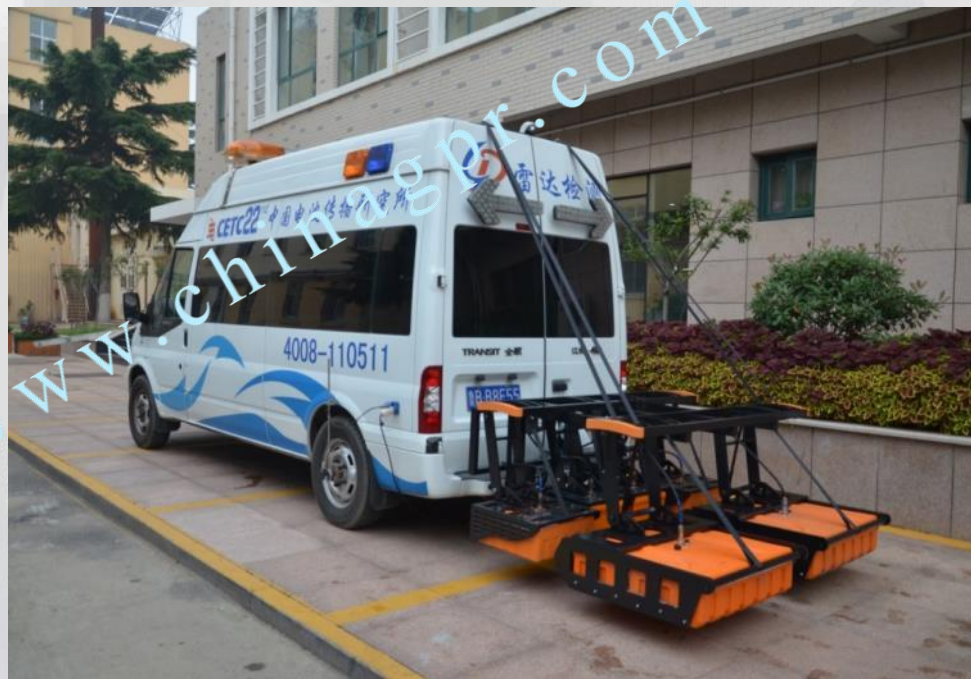
街景视频摄像	①
高清路面扫描相机	②
多通道雷达显示	③
差分GPS基站	④
工控机1号	⑤
工控机2号	⑥
道路检测雷达主机	⑦
多功能激光断面仪	⑧
储物柜	⑨

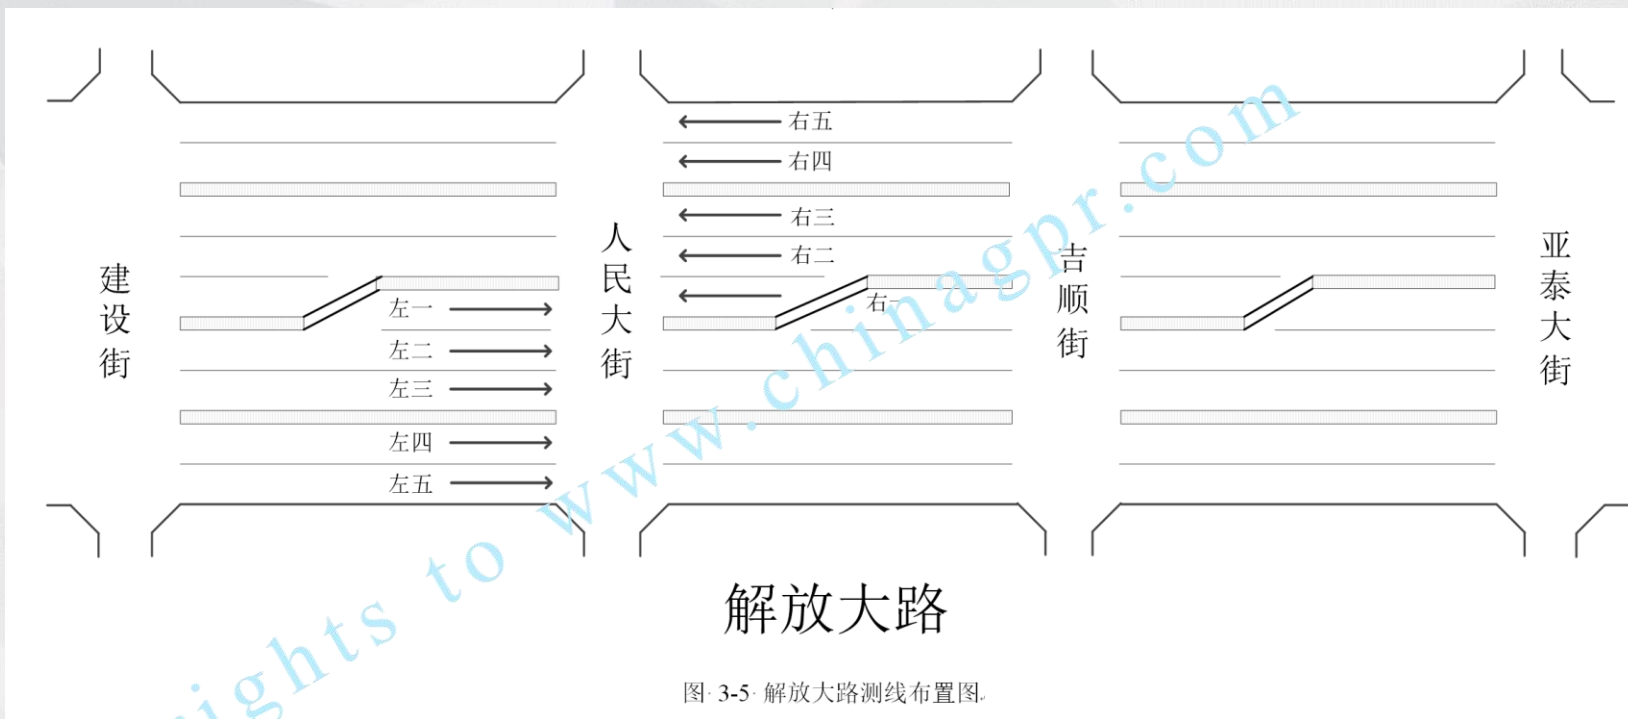
图 3-5 解放大路测线布置图。

根据检测道路车道分布，提前布置测线，有利于现场检测进行。

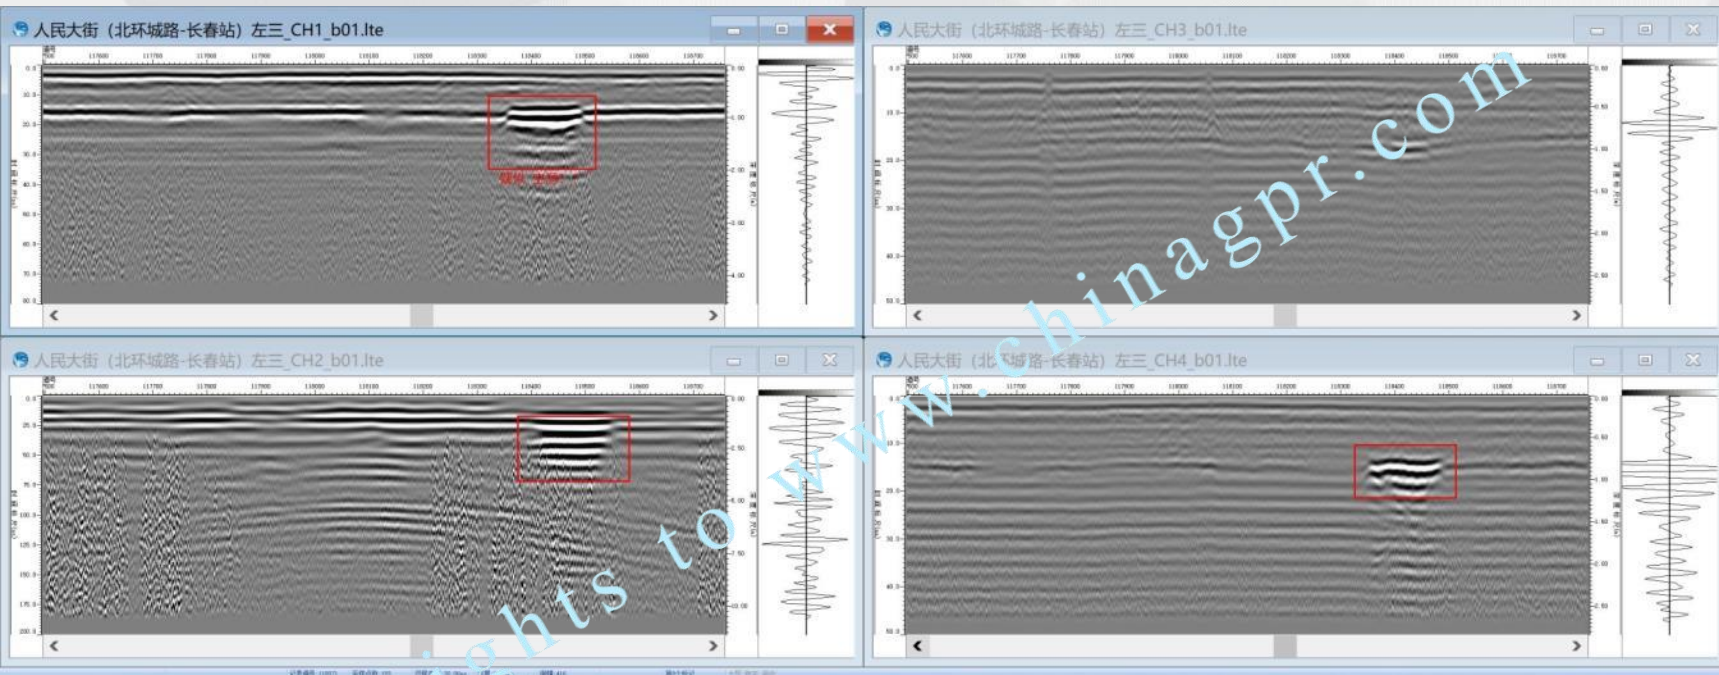
多通道数据同步分析处理，更加直观的展现地下异常体的分布位置和不同频率、深度下的反应特征

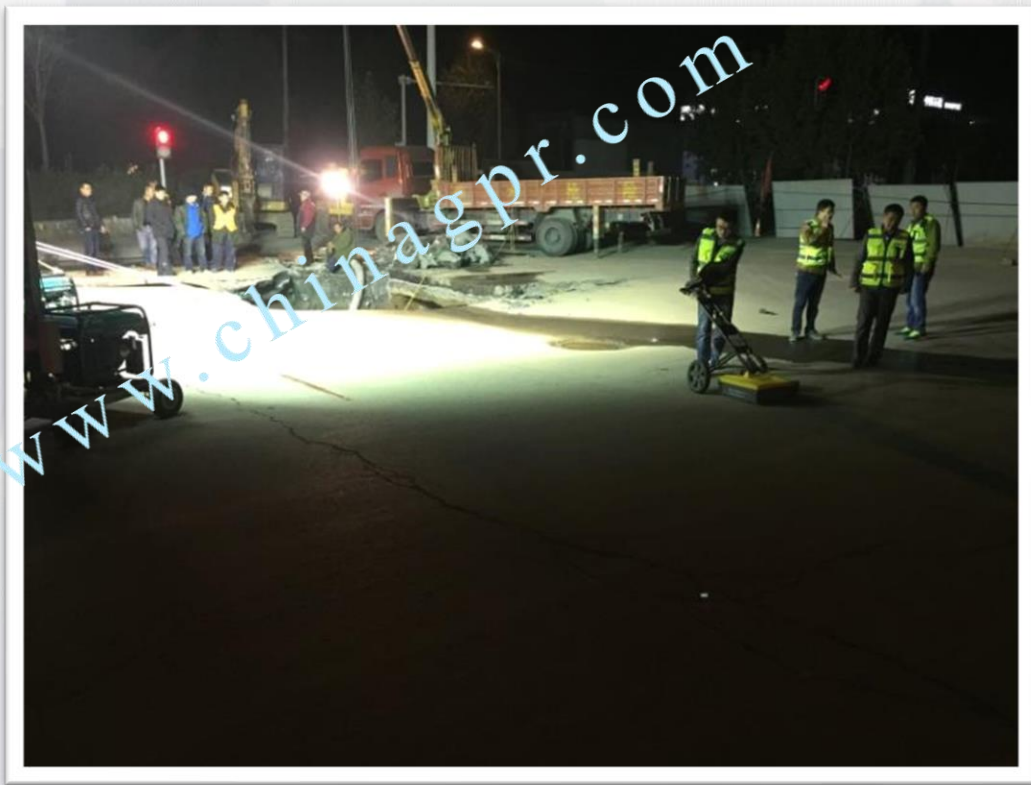
病害反应图谱：

病害多次波反应

当遇到范围广深度大空洞时，深部衰减能量的物质消失，雷达波在空腔中多次波震荡重叠，形成区域状强反应。

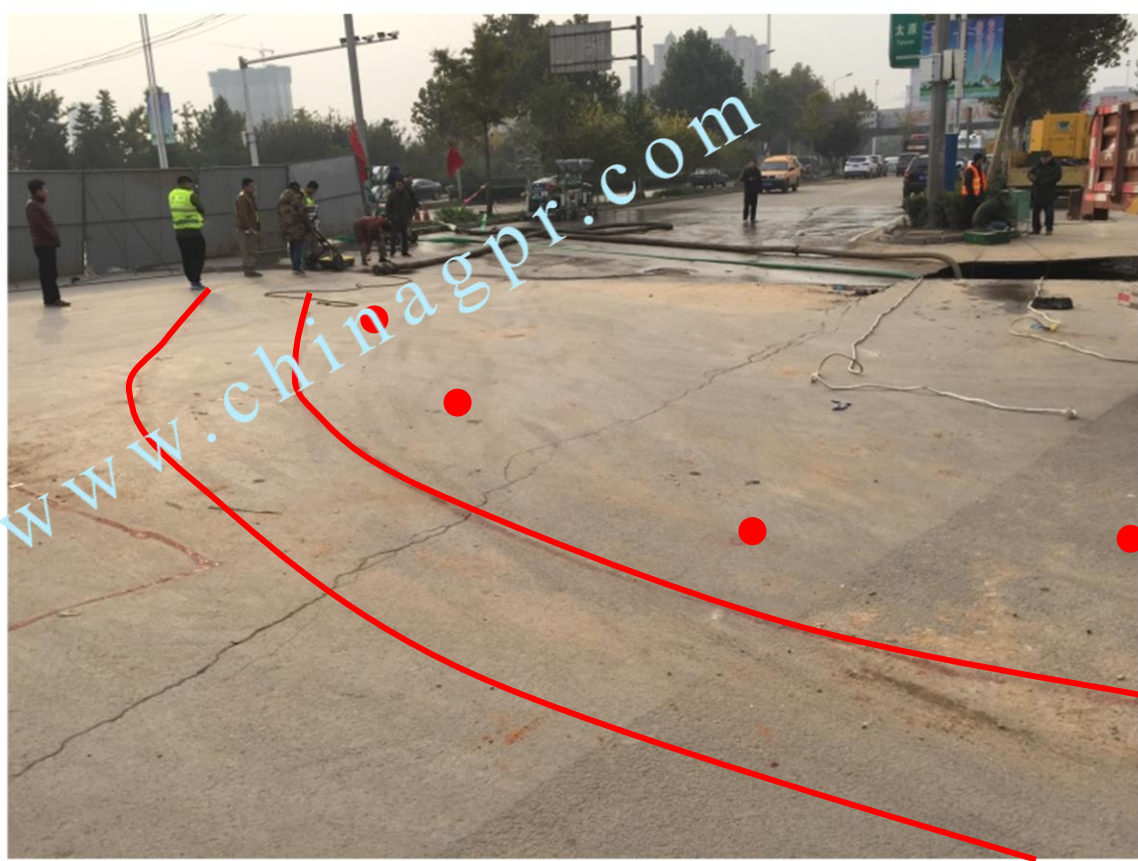
现场范围划定

如图所示：

1、红色的离散点为当天晚上划定的几处异常反应的界线点。

2、内圈红线为夜间复测时重新划定的安全范围。

3、外侧红圈为第二天开挖前提供的最终安全范围。

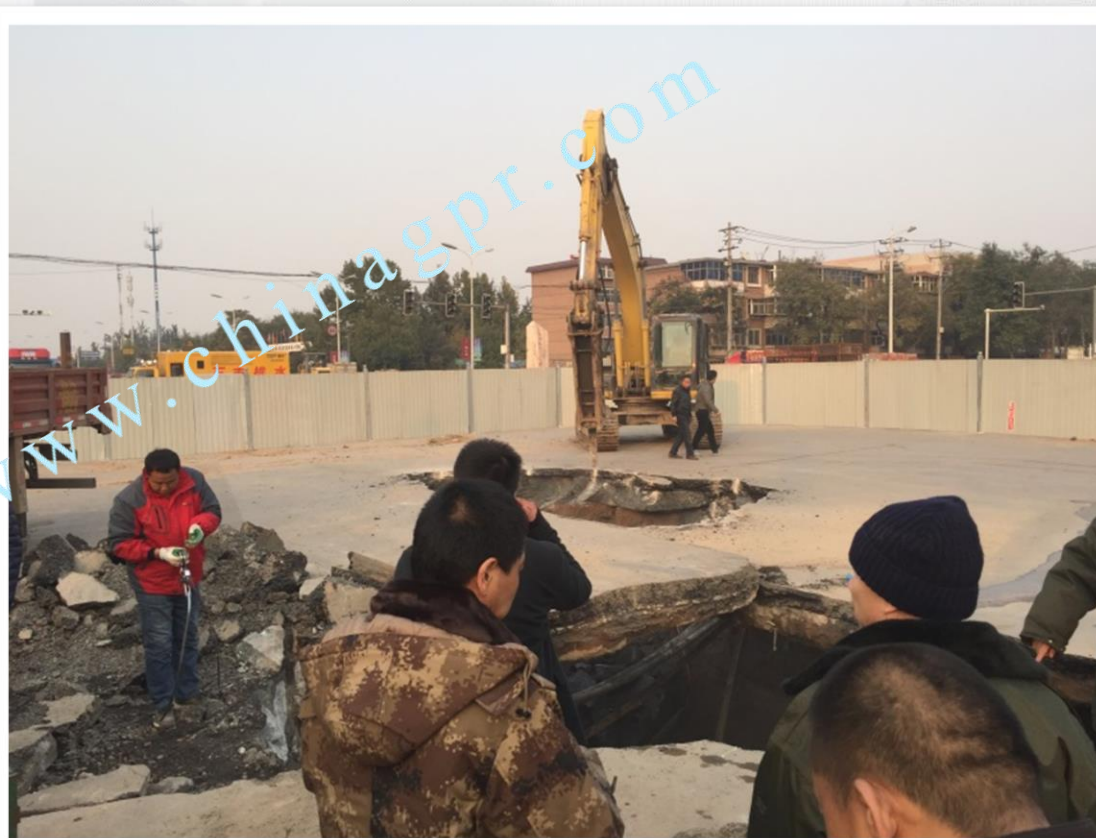
现场开挖维护，此处空洞范围、深度、流失土石方数均属于大型病害

(图中为大型机械在安全区内作业。)

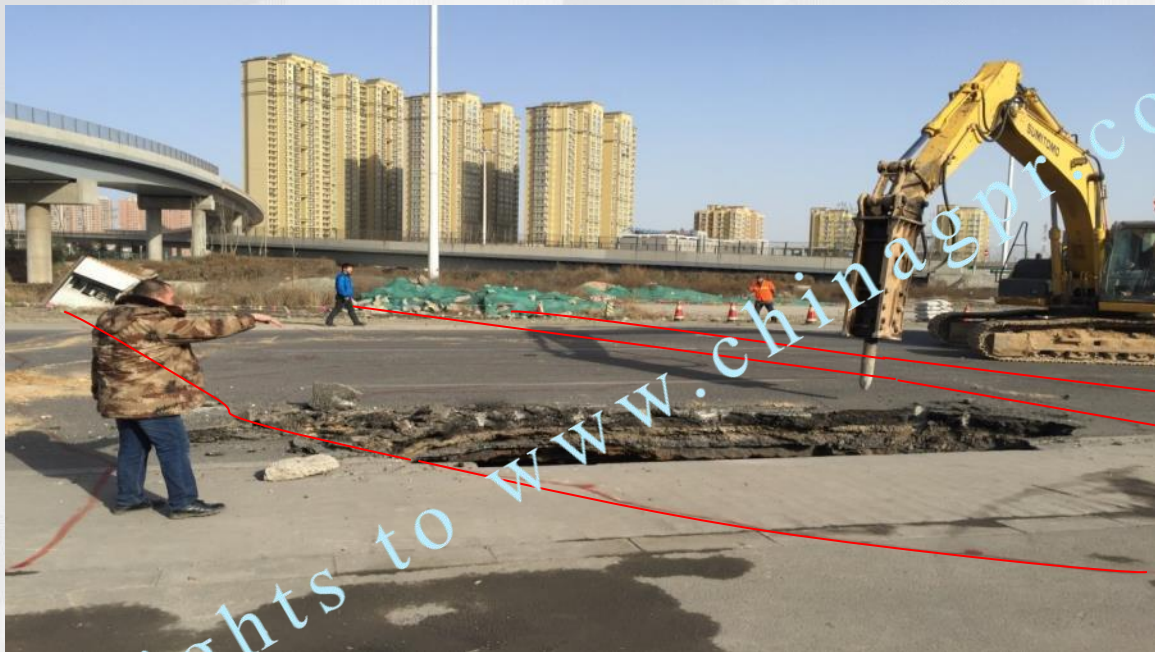
图像中左右两个病害区域，采集的是地下空洞、但地面完好的区域。
左侧靠近开始发现的空洞位置，范围较大。
右侧离开空洞位置十余米，仍然有异常反应

延病害发育方向做雷达剖面测线，最终病害区域延伸到道路以外，直到外侧路基附近，已经全部形成空洞。

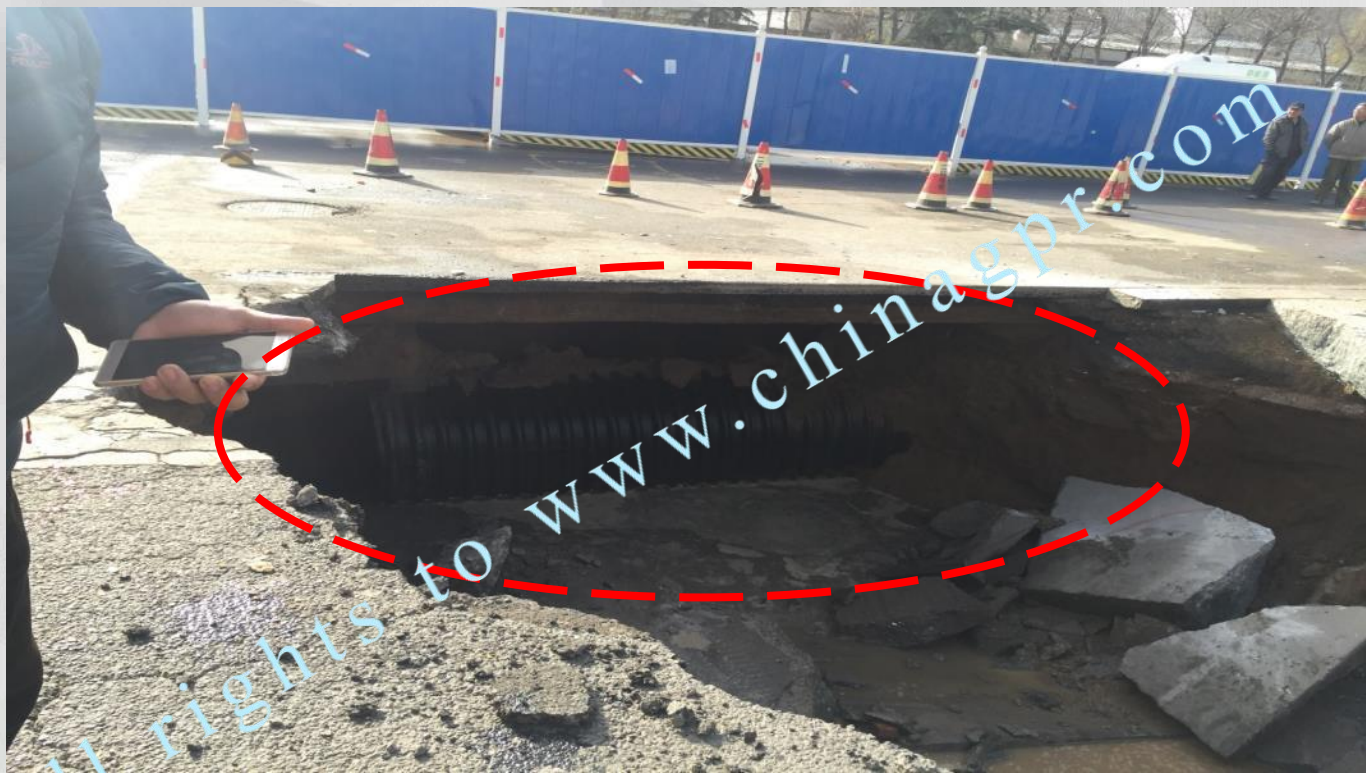
安全警戒线

病害边界线

以塌陷病害为中心，呈蛛网式布置测线，找出地下病害的实际大小，画出病害范围，从病害范围向外扩1-2米作为安全警戒线。

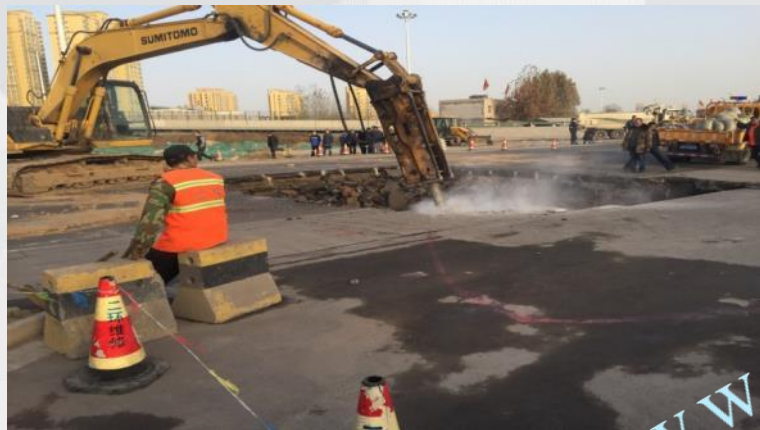
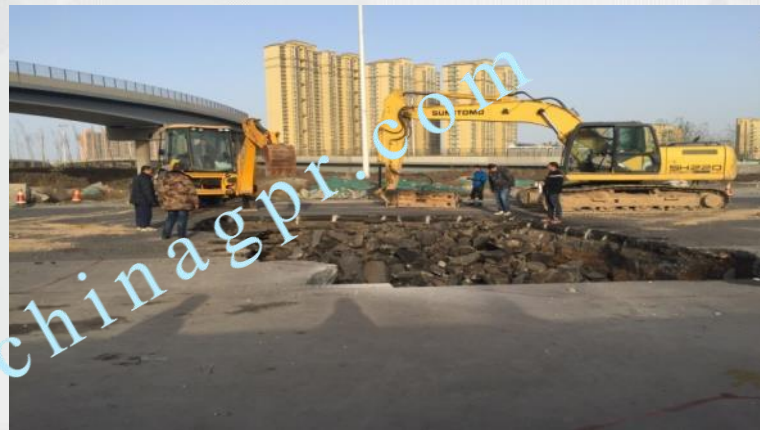
因污水管线破损导致的大规模水土流失，进一步形成空洞，是常见的一种病害形成机理。

根据探测和后来开挖发现，该处病害范围远大于初期估算大小（图中开挖范围不足实际病害的一半），因及时发现，避免大的安全事故产生。

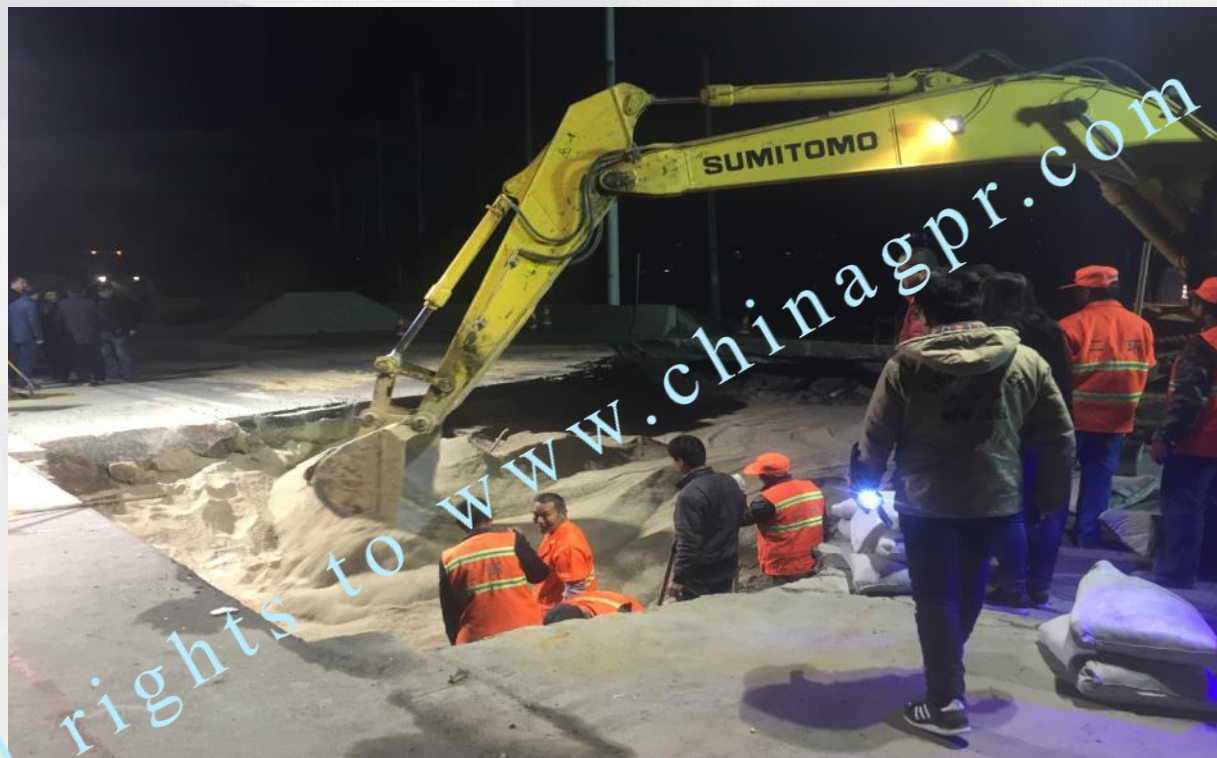
因为该处病害面积过大，且需要多个部门协同处置，所以采取三段施工的方式，先对中间路段进行破开修补，在病害区域分割段用沙袋架墙分离。待注浆完成，在其冷凝阶段开始处理下一部分

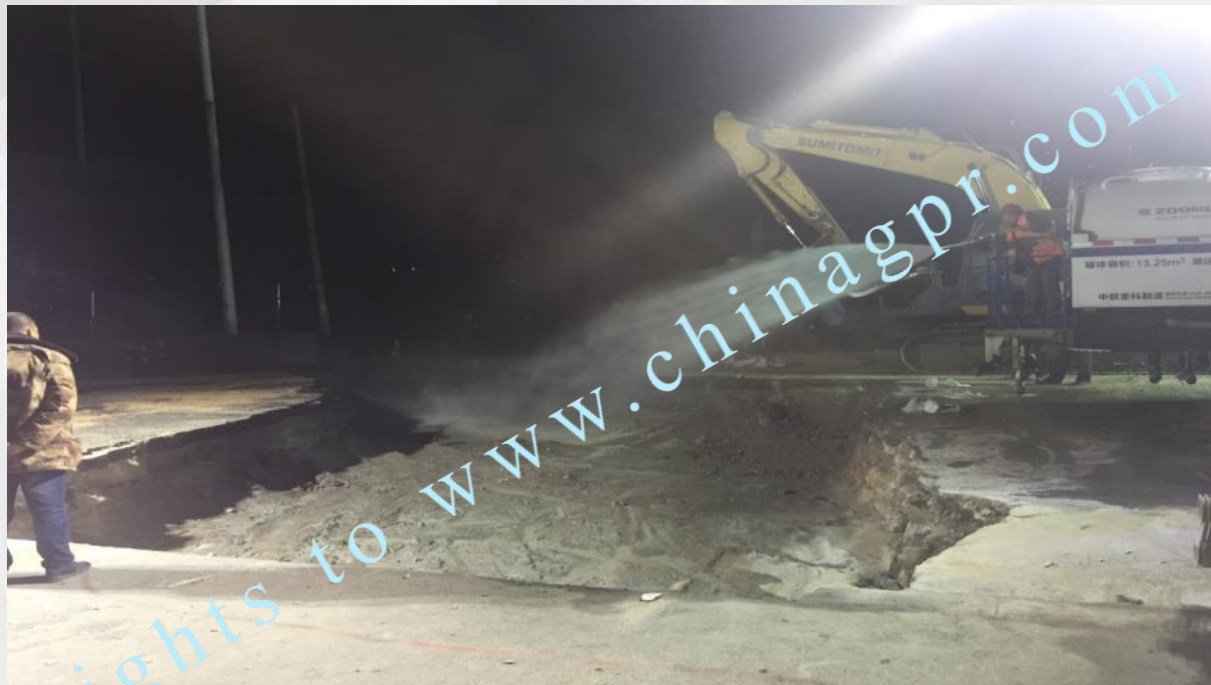
先往坑内回填石粉，一方面吸收坑壁的水分，另一方面充填塌陷物之间的空隙。

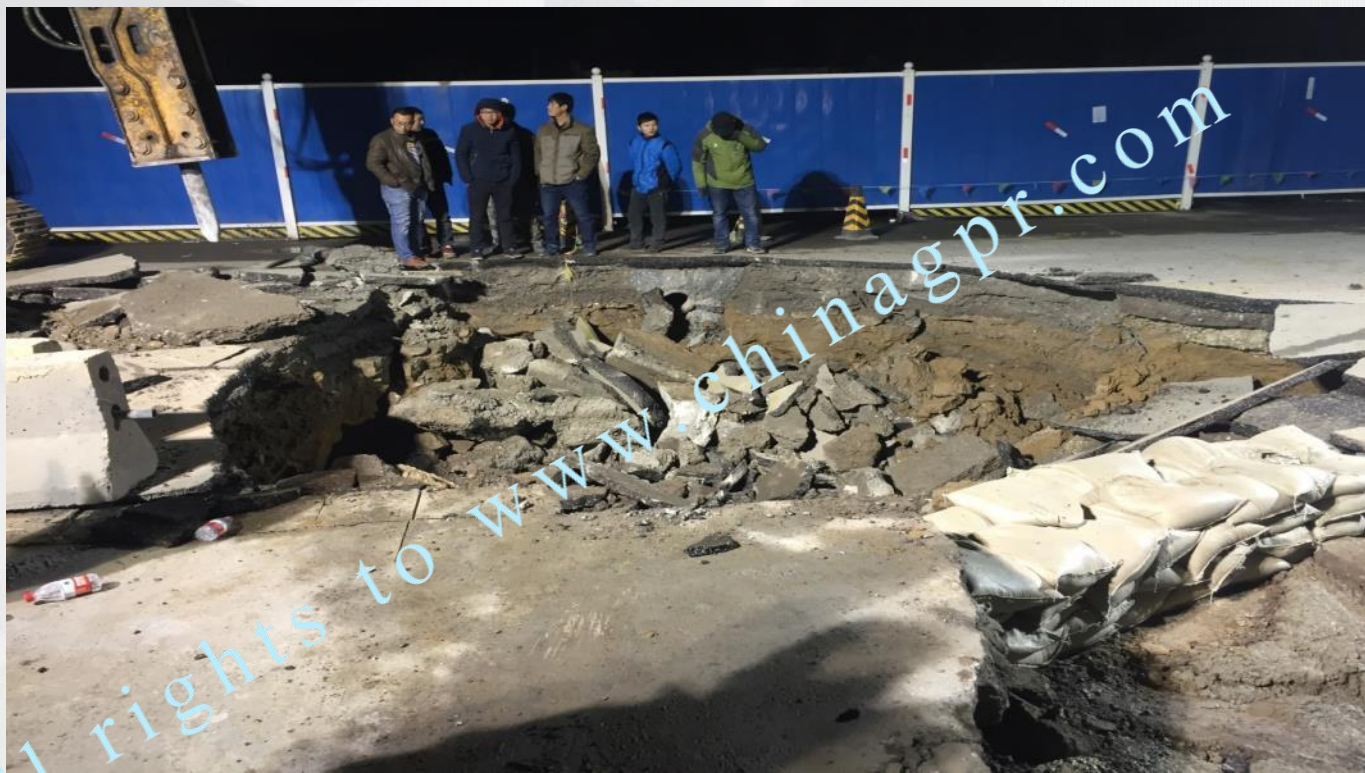
待石粉均匀铺开一段时间后，向坑内注水，一方面增强石粉的密实性，另一方面防止石粉从下一步浇筑的混凝土中吸取水分，导致混凝土开裂。

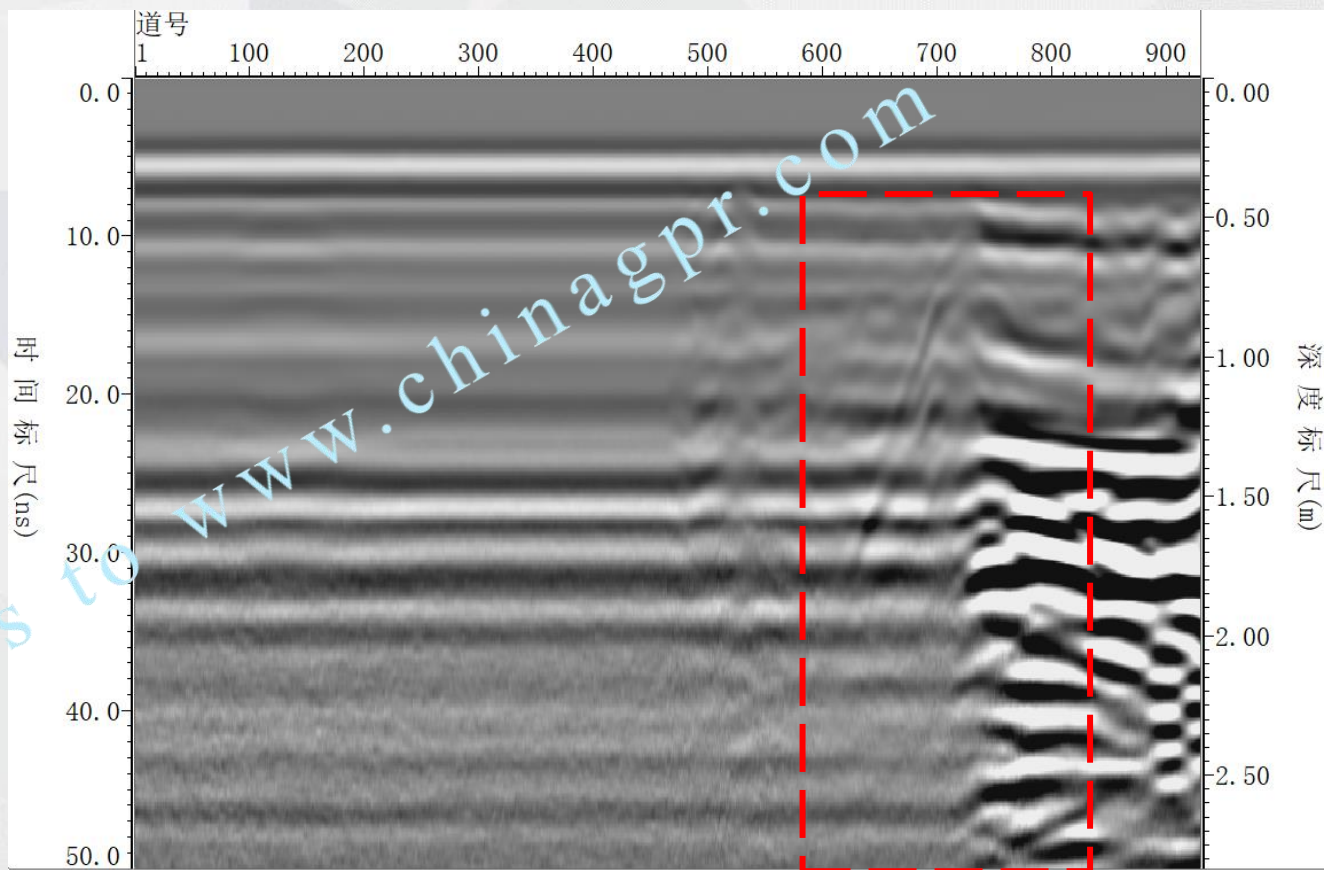
如图所示：
从密实位置
向塌陷区域
方向前进，
能明显分辨
出密实土质
与空洞的异
常反应，进
而判断空洞
的大小范围。

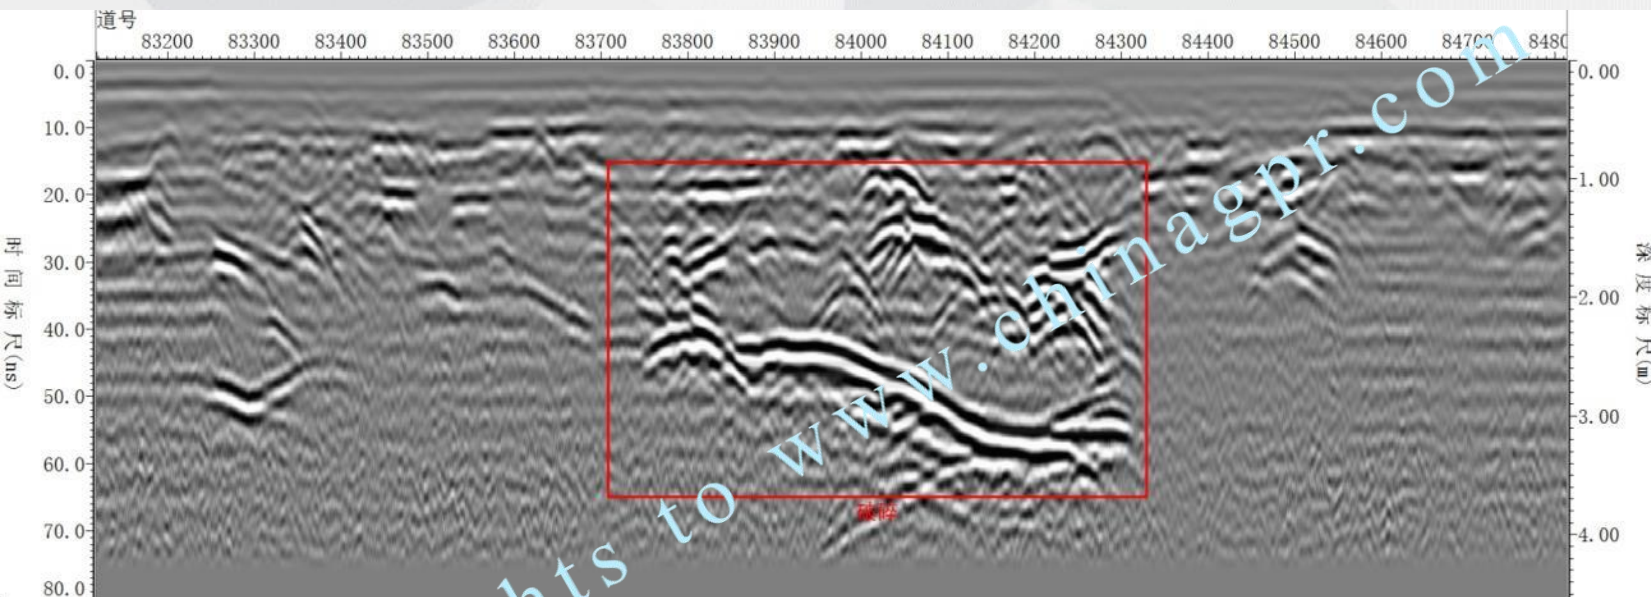
GC270MHz天线检测，青岛市香港东路，因路况限制没有进行开挖验证，深度约2.5-3.5米，疑似深部路基岩石构造。

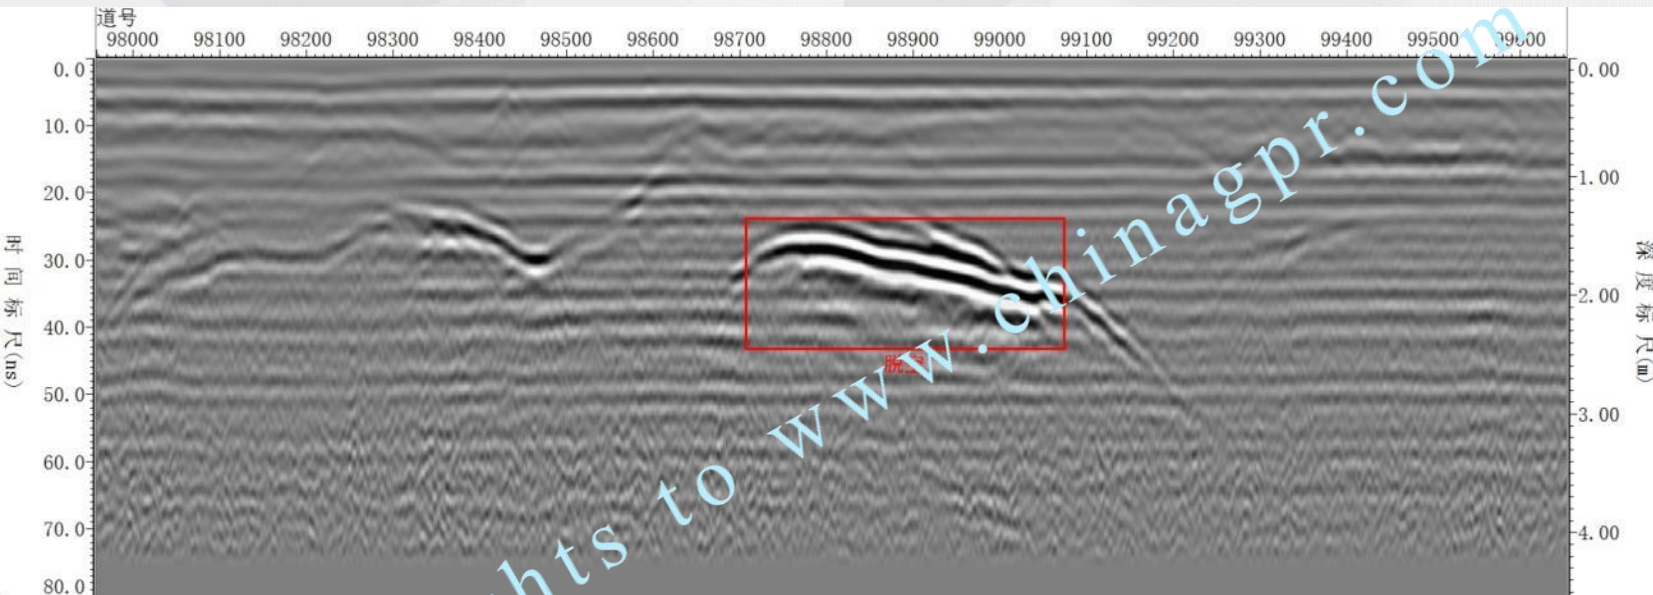
GC270MHz天线检测，青岛市香港东路，疑似脱空。另外在2019年在长春检测遇到类似反应，经验证为整块旧沥青层，可供参考。

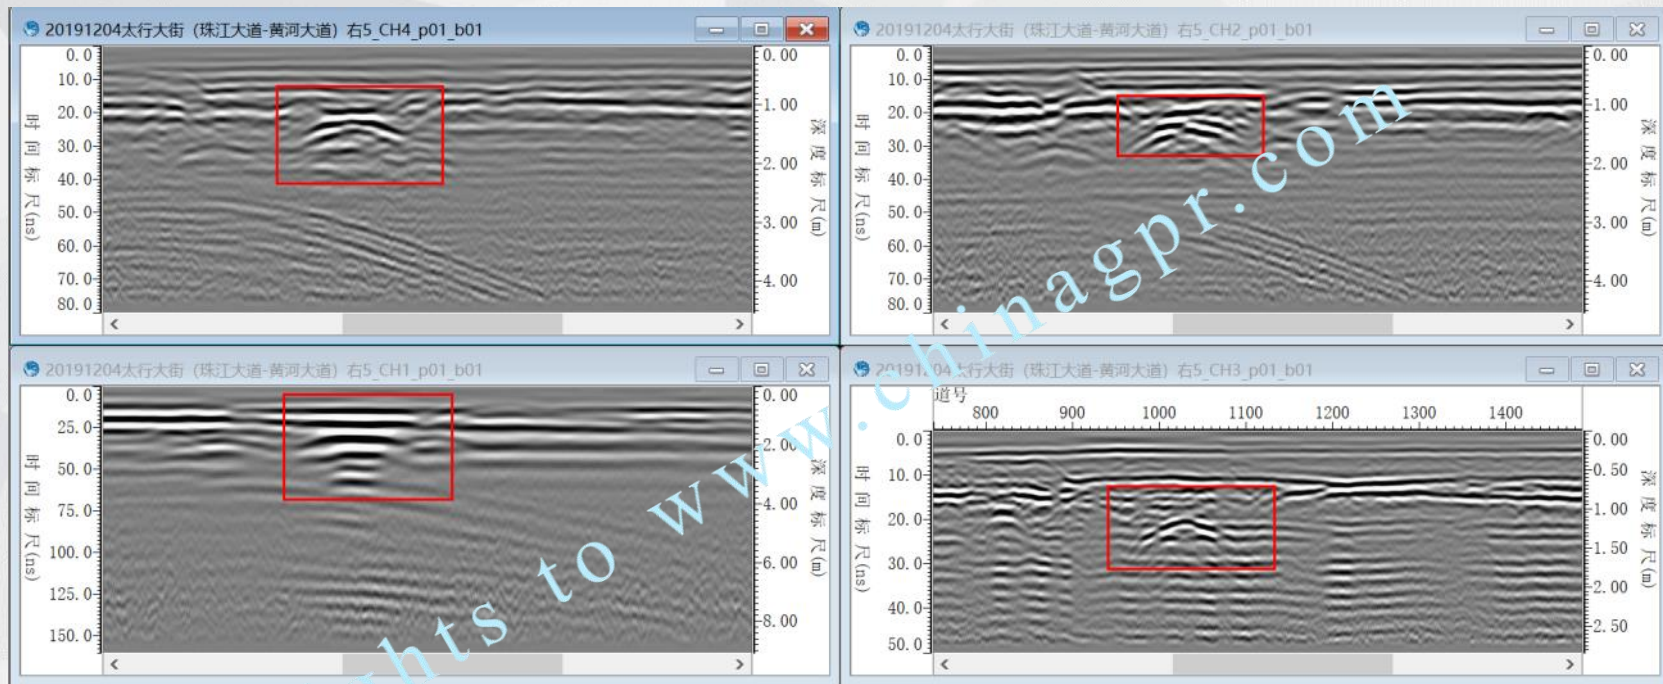
多通道道路综合检测车检测结果，石家庄太行大街，低频天线反应明显，中天线反应类似管线，经对比其他通道和车道，未见连续出现，确定为孤立反应，经取芯验证后为空洞。

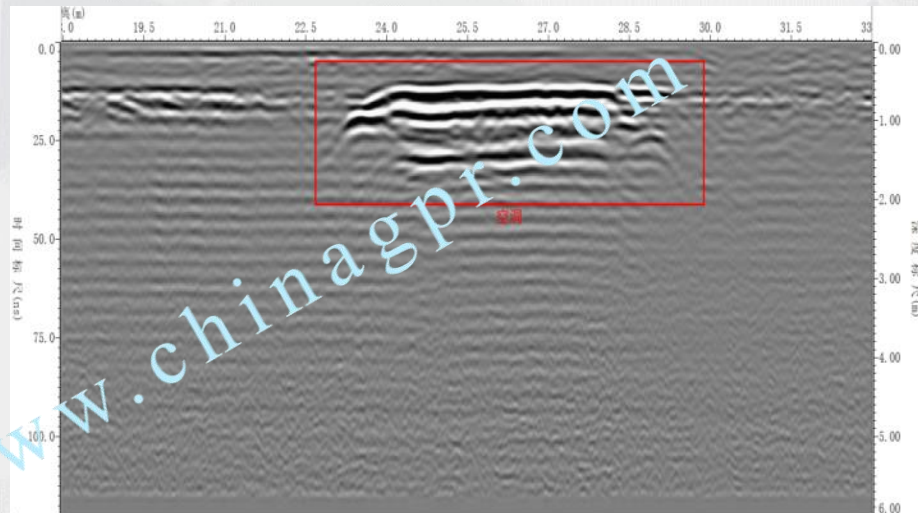
分别采用GC400MHz和GC270MHz进行雷达检测。对比低频与中频天线，部分条件下，低频天线由于其波长长，对病害细节的低分辨率产生的波形连续，反而对病害体现更为明显。

南通市，前期市政单位的CCTV管线机器人常规巡查中，路基深层（ $>3\text{m}$ ）管道有多处沉降断裂，后重点排查该路段，在一处有裂隙沉降位置，发现一大范围空洞，其他位置也有几处严重反应等待后期验证。
